قابلیت آنالیز ارتعاشات برای شناسایی خرابی چرخ‌دنده‌های آسیا

مطالعه موردی در کارخانه فرآوری مجتمع معدنی صنعتی گل‌گهر

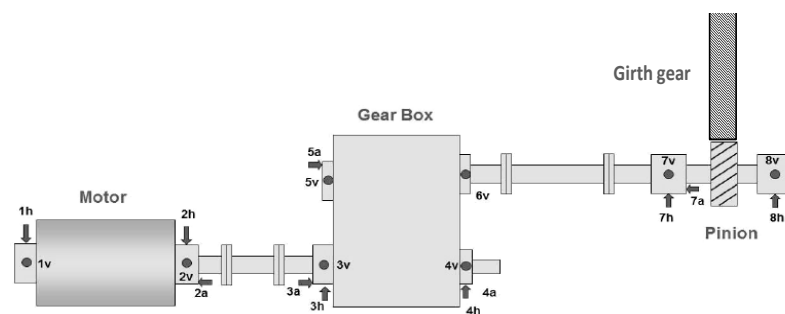
شکل ۱. نمایی شماتیک از نحوه قرارگیری موتور، جعبه‌دنده و پینیون آسیا

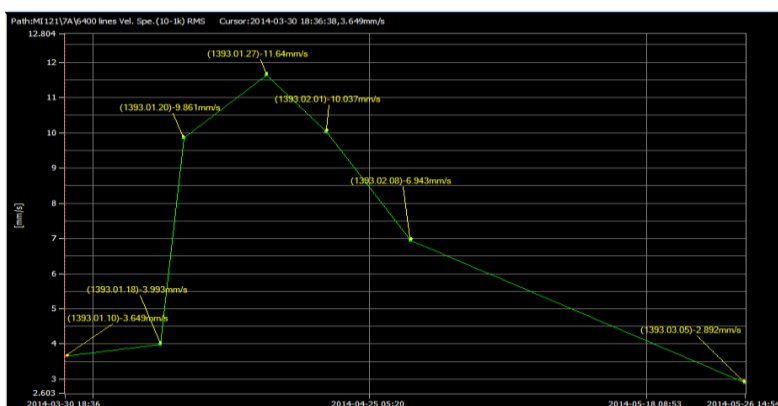
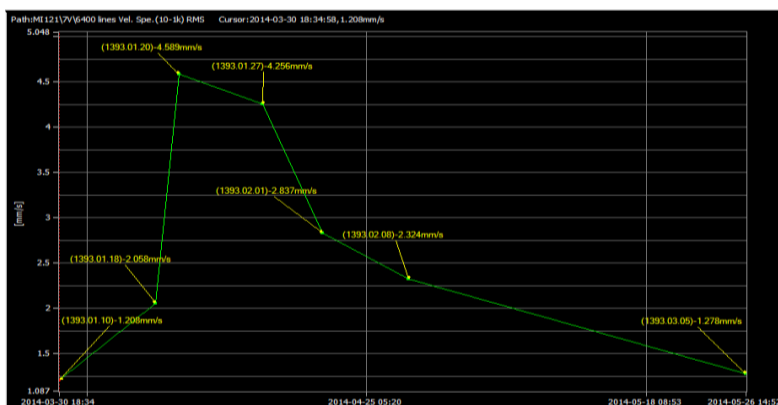
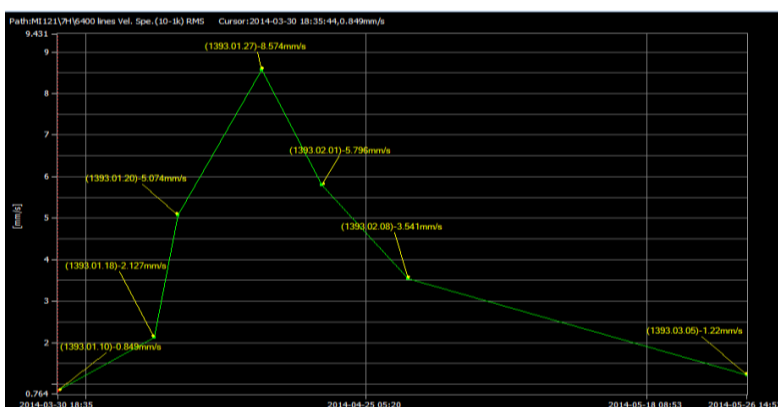
هر سه راستا مورد بررسی قرار گرفتند. مشاهده شد که در بین آنها، دامنه ارتعاش نقطه ۷ به‌مرور افزایش یافت؛ در حالی که بقیه دچار تغییرات قابل توجهی نشده‌اند. همان‌گونه که در نمودارهای شکل ۲ نشان داده شده است، بعد از

تاریخ ۱۳۹۳/۱/۱۰ دامنه ارتعاش در هر سه راستا به‌تدریج افزایش یافته تا جایی‌که در تاریخ ۱۳۹۳/۱/۲۰ این میزان به‌حدود دو برابر تاریخ داده‌برداری قبلی رسیده است. با این اوصاف با دقت مضاعف به بررسی وضعیت این نقطه و مقایسه آن با سایر نقاط پرداخته شد. با توجه به راستای زاویه ماریپیج پینیون و همچنین جهت چرخش آن، نیروی محوری القایی همواره از نقطه ۸ به سمت نقطه ۷ است، لذا یاتاقان نقطه ۷ علاوه بر ظرفیت تحمل بار شعاعی، وظیفه تحمل بار محوری را نیز برعهده دارد؛ در حالی‌که شانه محور در محل تکیه‌گاه نقطه ۸ به‌گونه‌ای بوده که در راستای محوری آزاد است. این شرایط تکیه‌گاهی می‌تواند عامل بزرگ‌بودن کلی دامنه ارتعاش نقطه ۷ نسبت به سایر نقاط باشد. از طرفی با مرور سابقه تجهیز مشخص شد که این یاتاقان بیشترین آمار خرابی را در بین اجزای تجهیز به خود اختصاص داده است.

شکل ۲. نمودارهای ترند دامنه ارتعاشی نقطه داده‌برداری ۷ در راستاهای محوری: بالا، عمودی؛ وسط و افقی: پایین

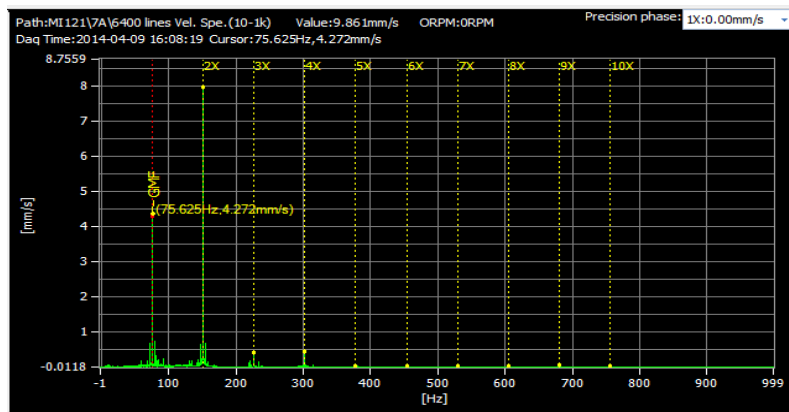
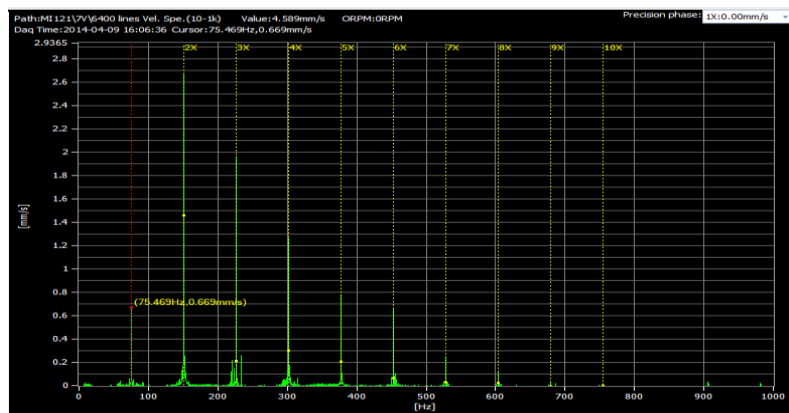
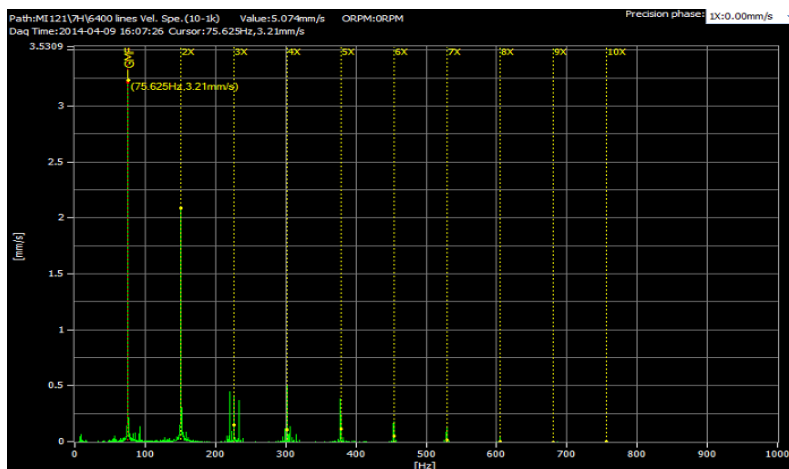
در رابطه اخیر ۲۳ و ۳۷۲ به ترتیب تعداد دندانهای پینیون و چرخدنده حلقوی بوده و ضرایب آنها سرعت هرکدام برحسب هرتز است. فرکانس خرابی بیرینگها با استفاده از فزار اس. کا. اف.^۸ به دست آمده‌اند و نتایج نهایی آن به شرح جدول ۲ است. نمودارهای طیف فرکانسی ارتعاشات در راستاهای محوری، عمودی و افقی در تاریخ ۱۳۹۳/۱/۲۰ در شکل ۳ نشان داده شده است. در این نمودارها مشاهده می‌شود که دومین هارمونیک GMF دارای دامنه بیشتری نسبت به خود GMF و هارمونیک سوم آن است. با مرور الگوهای ارتعاشی گزارش شده در مراجع به‌ازای خرابی‌های مختلف چرخدنده‌ها [۱۳-۱۴] نتیجه می‌شود که این شکل‌ها با الگوی فرکانسی مشکلاتی از نوع لقی اضافی^۹ و همچنین سایش دنده‌ها مطابقت نزدیکی دارد. با این حال، با دقت بیشتر مشخص می‌شود که در اطراف فرکانس GMF و ضرایب دوم و سوم آن فرکانس‌های جانبی نسبتاً متقارن بروز نموده‌اند که احتمال وجود سایش را تقویت می‌نماید.

شکل ۳. نمودارهای طیف فرکانسی نقطه داده برداری ۷ در تاریخ ۱۳۹۳/۱/۲۰ در راستاهای محوری: بالا، عمودی: وسط و افقی: پایین

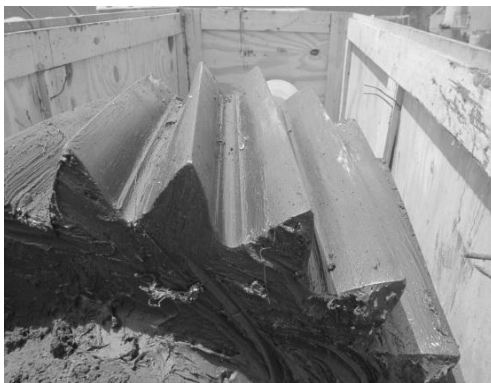
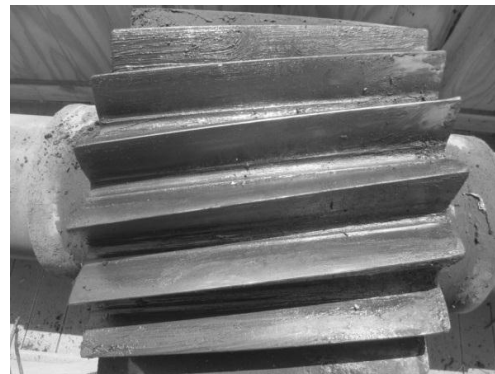
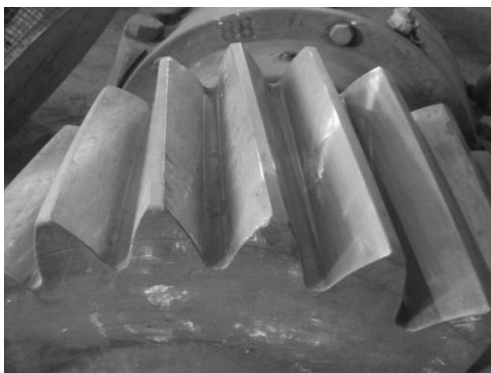
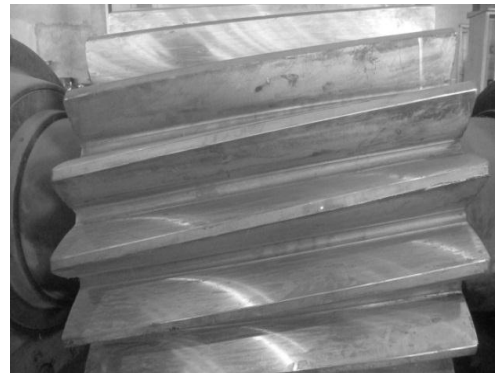
با توقف تجهیز و بررسی ظاهری دندانهای پینیون و چرخدنده حلقوی مشخص شد که مطابق شکل ۴ دندانهای پینیون دچار ساییدگی شدید شده‌اند. با مقایسه شکل این دندانها با دندان سالم، که در همین شکل آورده شده، میزان ساییدگی کاملاً محسوس بوده؛ به‌گونه‌ای که ضخامت دندان روی تاج آن از مقدار طبیعی ۱۲ میلی‌متر به مقدار حدود ۳ تا ۴ میلی‌متر است. در عمل، این میزان سایش سبب افزایش لقی جانبی و به دنبال آن پس‌زنی شده و درگیری نامناسب آنها را به‌همراه داشته است. این حد از خرابی و نازک‌شدن دندان می‌تواند منجر به شکست آن شده و به‌علاوه احتمال آسیب‌دیدگی چرخدنده حلقوی بزرگ را زیاد می‌کند. از اینرو، از ادامه کارکرد آن جلوگیری و پینیون در تاریخ ۱۳۹۳/۱/۲۲ تعویض شد.

شکل ۴. تصاویری از پینیون با دنده‌های سایید شده: بالا و دنده سالم: پایین

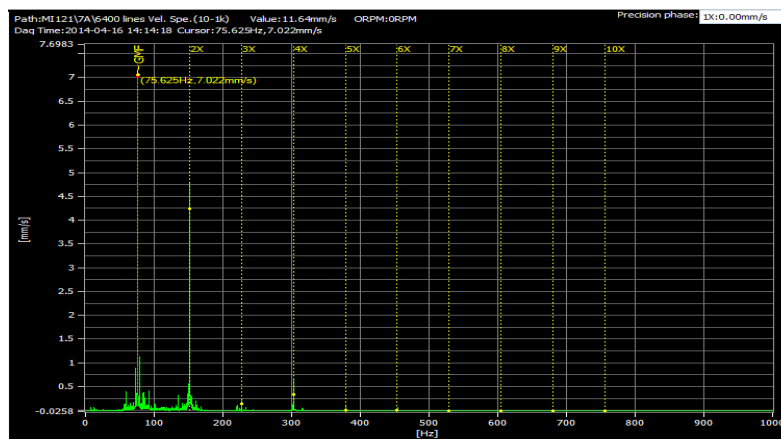
بدین ترتیب، چرخ‌دنده پینیون جدید با چرخ‌دنده حلقوی موجود کاملاً سازگار نبوده که می‌تواند دلیلی برای بروز دامنه ارتعاش نسبتاً زیاد و عدم کاهش دامنه باشد. با این‌همه، برای نتیجه‌گیری دقیق‌تر، طیف‌های فرکانسی برداشت‌شده مورد بررسی قرار گرفت. در شکل ۵ نمودار طیف فرکانسی نقطه ۷ در راستای محوری مربوط به تاریخ

۱۳۹۳/۱/۲۷ نشان داده شده است. از ویژگی‌های شاخص در این نمودار، وجود فرکانس‌های جانبی^{۱۰} در دو طرف سه هارمونیک اول است (تا حدی مشابه حالت قبل از تعویض پینیون) اما دقت بیشتر نشان می‌دهد که در اینجا این فرکانس‌های جانبی در دو طرف هر کدام از پیک‌ها کاملاً

غیرمتقارن است و در هارمونیک اول، دامنه هارمونیک‌های جانبی سمت راست بزرگتر از دامنه سمت چپ است. با مقایسه این نمودار با الگوهای شناخته شده می‌توان احتمال نقص‌هایی چون خروج از مرکزی یکی از چرخ‌دنده‌ها و البته با احتمال بیشتر ناهم‌محوری را پیش‌بینی نمود [۱۳-۴].

شکل ۵. طیف فرکانس‌های ارتعاش محوری نقطه ۷ در تاریخ ۱۳۹۳/۱/۲۷

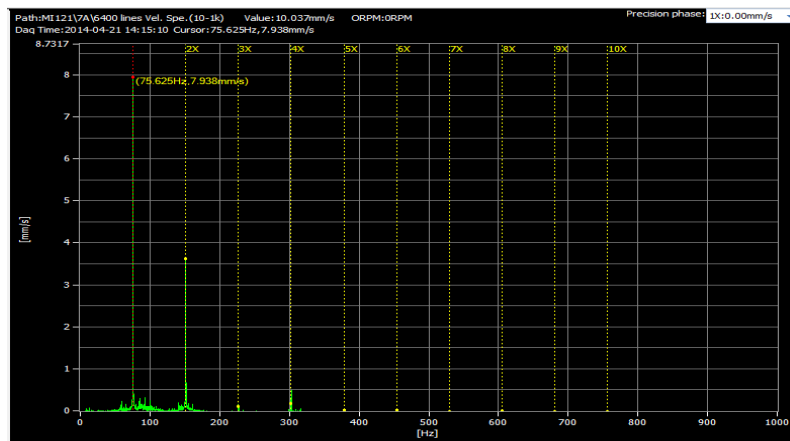
۱۳۹۳/۲/۱ در شکل ۶ آورده شده است. مشاهده می‌شود که هارمونیک اول بزرگتر از بقیه ظاهر شده است که حالتی طبیعی در الگوی فرکانسی چرخ‌دنده‌ها می‌باشد. با این‌همه، وجود هارمونیک دوم و البته نوسانات جانبی دو طرف بیک‌ها همچنان می‌تواند نشان از وجود ساییدگی در دندانه‌های چرخ‌دنده حلقوی باشد، اما تقارن در شانه‌های بیک‌ها نشان‌دهنده رفع ناهم‌محوری است.

شکل ۶. طیف فرکانس‌های ارتعاش محوری نقطه ۷ در تاریخ ۱۳۹۳/۲/۱

با هم‌محور کردن چرخ‌دنده‌ها به وسیله تنظیم پایه‌های بیرینگ‌های دو طرف پینیون و سازگار شدن تدریجی پینیون و چرخ‌دنده حلقوی بعد از تاریخ ۱۳۹۳/۱/۲۷ دامنه ارتعاشات با شیب زیادی سیر نزولی به خود گرفته است و در تاریخ ۱۳۹۳/۳/۵ روند دامنه ارتعاشات در هر سه راستا به حد طبیعی و مجاز رسیده است. برای بررسی بیشتر، طیف فرکانس‌های ارتعاش محوری نقطه ۷ مربوط به تاریخ
