نتایج اجرای برنامه نت پیش‌بینانه مبتنی بر دمانگاری، آنالیز ارتعاشات و

آکوستیک امیشن در یکی از میادین نفتی کشور

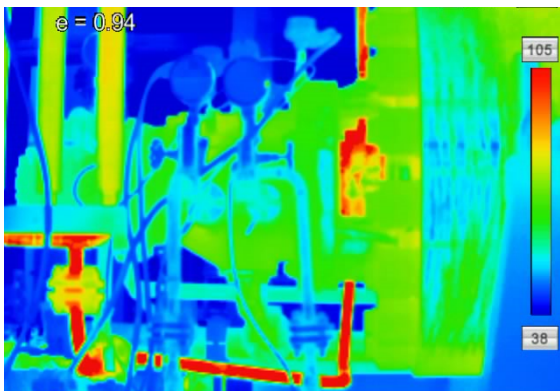
هرچند وضعیت ارتعاشات و نتایج تست آکوستیک امیشن پمپ کاملاً نرمال بود ولی در بازرسی دمانگاری انجام شده، نقاط دمای بالا بر روی مکانیکال سیل پمپ مشاهده گردید. هرچند بالابودن دمای قسمت آب‌بندهای مکانیکی^۹ نسبت به سایر نقاط بدنه پمپ طبیعی است؛ ولی اختلاف دمای بین نقاط DE و NDE و همچنین مسیر سیل فلش در مقایسه با تجهیز مشابه قابل تأمل بود. لازم به ذکر است پلان آب‌بندی در پمپ مورد مطالعه از نوع 53B است. پلان‌های آب‌بندی

شکل ۱۷. تصویر حرارتی مکانیکال سیل NDE پمپ

اقدام گردید. پس از انجام PMهای مربوطه و شارژ سیال باربر مشکل رشد حرارتی مشاهده شده در مکانیکال سیل برطرف و شرایط تجهیز نرمال گردید.

کوپلینگ^{۱۰}، احتمال ناهمراستایی تا حدود زیادی منتفی گردید و تصمیم گرفته شد در مرحله نخست نسبت به صدور درخواست کار جهت بررسی وضعیت سیستم مکانیکال سیل

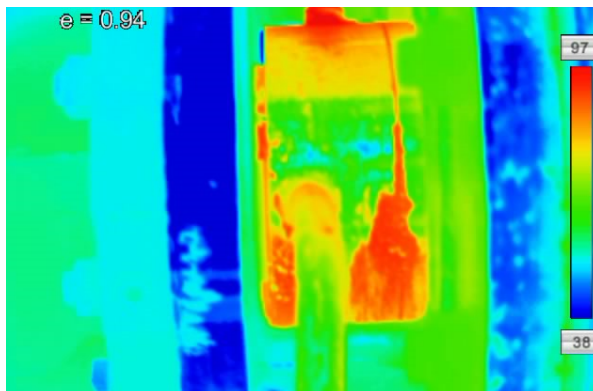
در اثر نقص در شرایط مایع سیل فلش و آلودگی سیال اشاره نمود. باتوجه به آنالیز ارتعاشات و بررسی زوایای فاز در دو سر

از جمله عوامل مؤثر بر افزایش دمای مکانیکال سیل می‌توان به ناهم‌راستایی، مشکلات نصب، سایش و اصطکاک سطوح

شکل ۱۶. تصویر حرارتی مکانیکال سیل DE پمپ

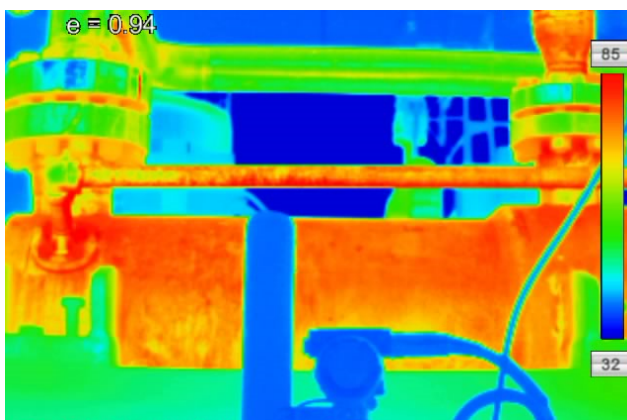
شکل ۱۸. تصویر حرارتی بدنه پمپ

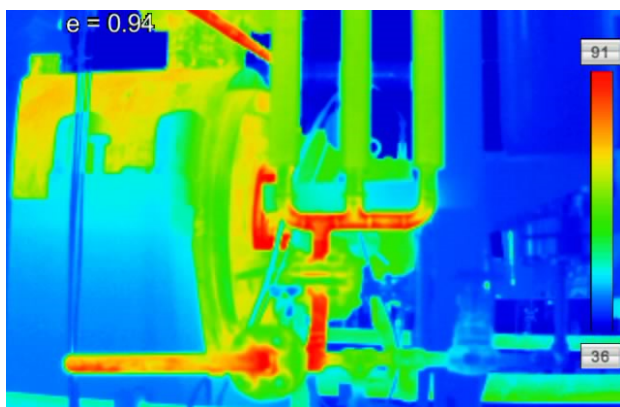
شکل ۱۹. تصویر حرارتی خطهای سیل فلش مکانیکال سیل (DE)
