سه مورد کاوی از دستاوردهای استفاده از روش‌های مختلف پایش وضعیت در عیب‌یابی تجهیزات دوار (آنالیز ارتعاشات، دمانگاری، نشر آوایی)

شرکت راه اندازی و بهره برداری صنایع نفت (OICO)

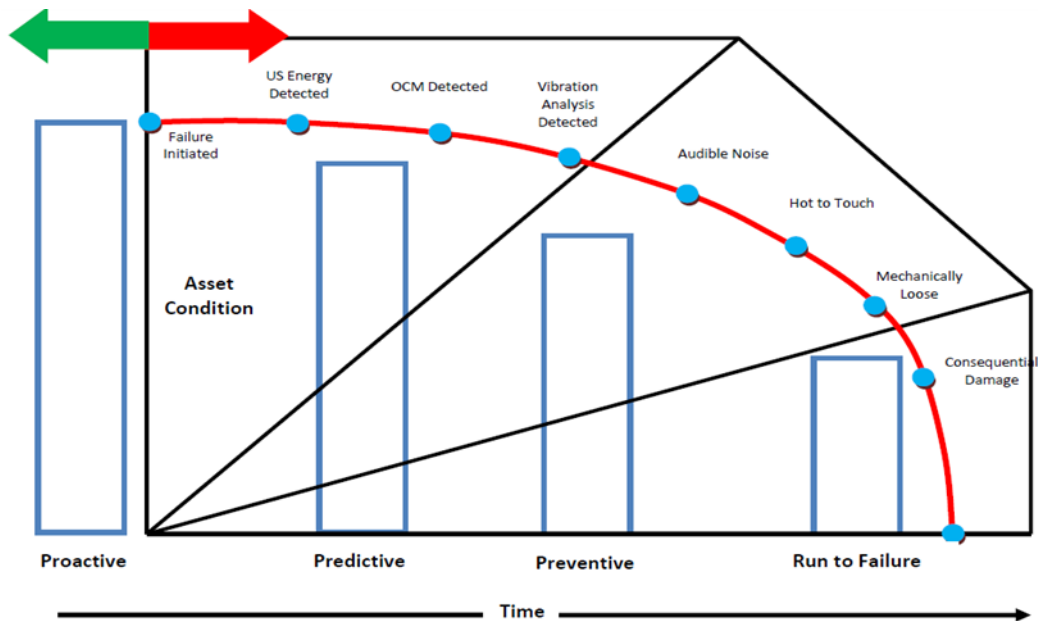
شکل ۱. نمودار P-F و روش‌های مختلف پایش وضعیت

مختلف موجود برای پایش و عیب‌یابی یک یاتاقان غلتشی را نشان می‌دهد [۱]. همان‌گونه که در شکل مذکور مشاهده می‌شود، روش‌هایی همچون آنالیز ارتعاشات، آنالیز روغن، نشر آوایی و دمانگاری در نمودار یاد شده مورد اشاره قرار گرفته‌اند که هر کدام مزایا و محدودیت‌هایی دارند. به‌عنوان نمونه یکی از بارزترین ویژگی‌های عیب‌یابی به کمک روش نشر آوایی، تشخیص زودهنگام عیوب است [۲]. منظور از زودهنگام، تشخیص عیب پیش از شناسایی آن به کمک آنالیز ارتعاشات است. به همان میزان که توانایی این روش برای تشخیص زودهنگام قابل‌تحسین است، کار با این روش نیز با چالش‌هایی همراه است که از آن جمله می‌توان به تفسیر دشوار نتایج به‌دست آمده اشاره نمود ضمن اینکه کاربران این روش نیز خاص هستند.

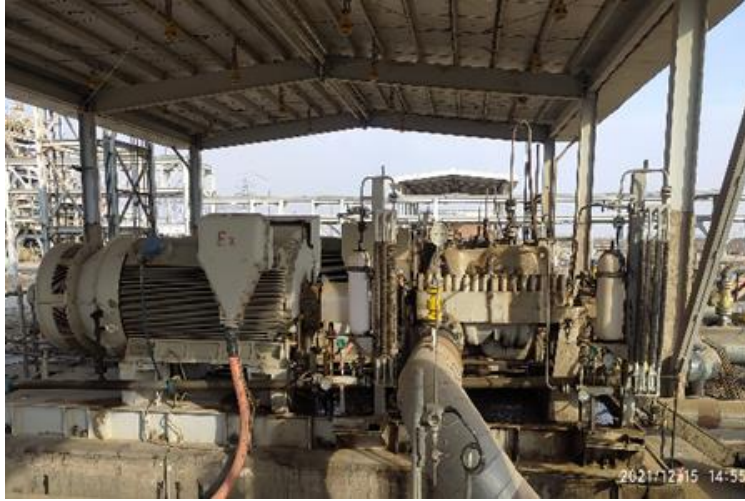
شکل ۲. پمپ صادرات نفت

موردکاوی نخست مربوط به پمپ‌های صادرات نفت است. این پمپ‌ها جزء حیاتی‌ترین تجهیزات دوار مستقر در سایت بوده و در صورت توقف ناگهانی منجر به توقف تولید و صادرات نفت می‌گردد. تصویر پمپ مورد بررسی در شکل ۲ ارائه شده است.

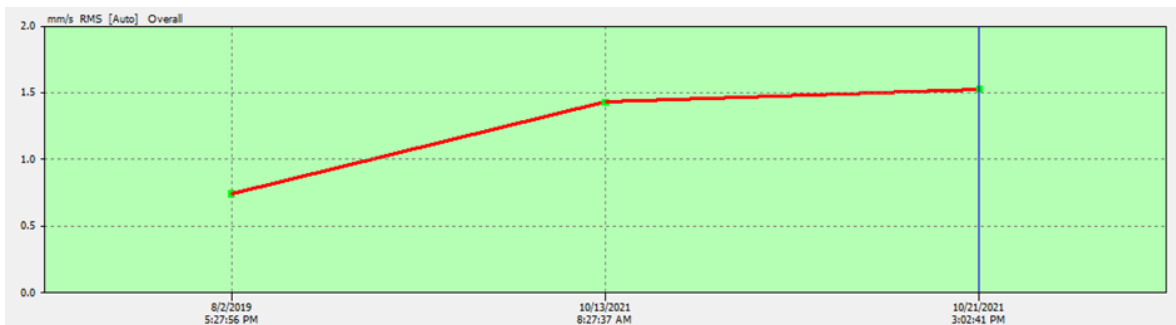
شکل ۳. روند ارتعاشات تجهیز در راستای افقی

ارتعاشات در مقایسه با استانداردهای رایج در محدوده نرمال قرار دارد ولی رشد این مقادیر نسبت به تاریخچه پیشین تجهیز نگران کننده است. به عبارت دیگر رشد مقادیر کلی ارتعاشات محوری تجهیز از 0.7 میلی متر بر ثانیه به 1.5 میلی متر بر ثانیه نشان از یک رشد 100% دارد.

در پایش وضعیت پمپ مذکور به کمک روش آنالیز ارتعاشات و دمانگاری مواردی مشاهده شد که در ادامه تشریح می گردد. در داده برداری از پمپ رشد دامنه ارتعاشات در برخی نقاط مشاهده گردید. مطابق روند ارائه شده در شکل ۳ بیشترین افزایش در راستای افقی ثبت شده است. هرچند مقادیر کلی

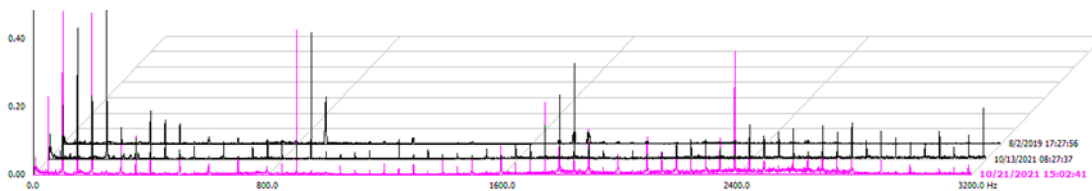
شکل ۴. نمودار آبشاری طیف فرکانسی پمپ در راستای افقی

بالا دارد. این مسئله در نمودار آبشاری طیف فرکانسی راستای افقی مشهود است که در شکل ۴ آورده شده است.

بررسی طیف فرکانسی نیز نشان از رشد هارمونیک های دور و همچنین ظهور یک دسته باند فرکانسی در فرکانس های

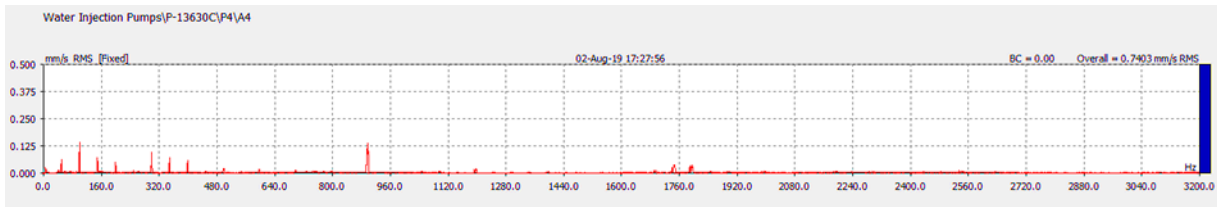
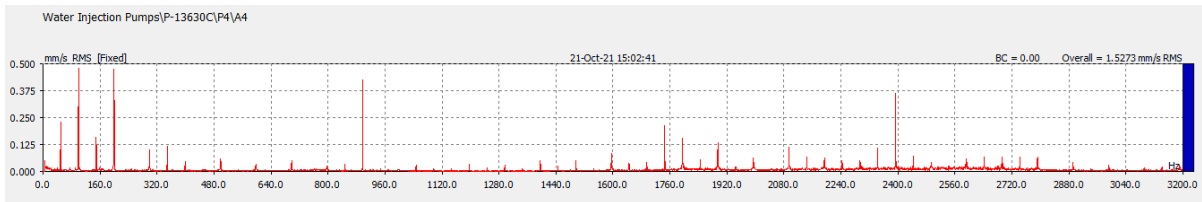
شده از تجهیز در تصاویر ۵ و ۶ ارائه شده است.

به منظور بررسی دقیق تر، اولین و آخرین طیف فرکانسی ثبت

شکل ۵. طیف فرکانسی پمپ در راستای محوری پیش از وقوع خرابی

شکل ۶. طیف فرکانسی پمپ در راستای محوری پس از وقوع خرابی

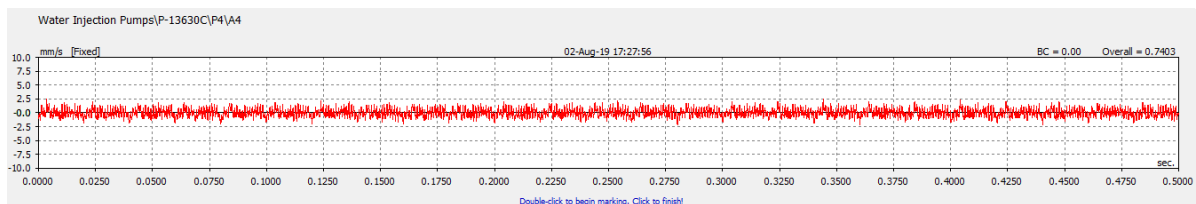
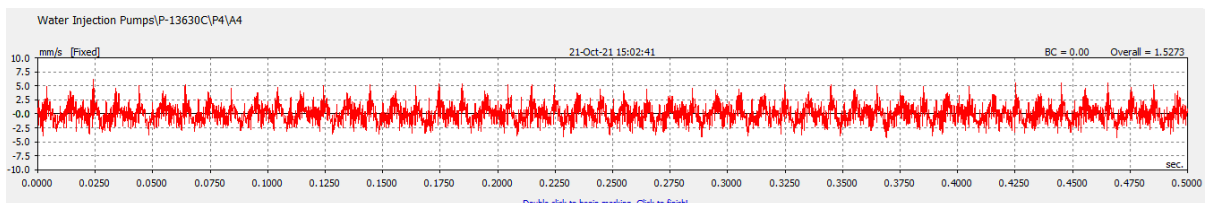
شکل ۸. سیگنال زمانی پمپ در راستای محوری پیش از وقوع خرابی

شکل ۹. سیگنال زمانی پمپ در راستای محوری پس از وقوع خرابی

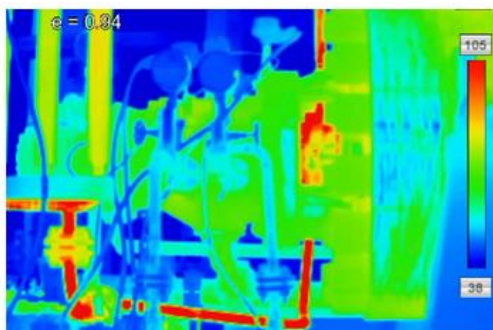
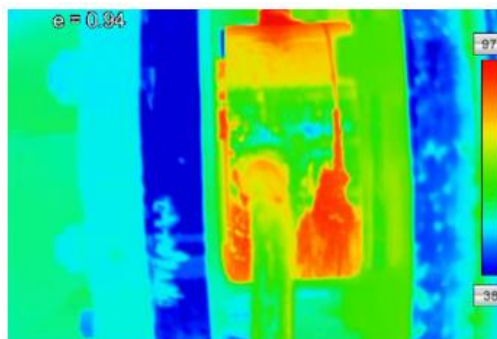
مکانیکال آب‌بند نسبت به سایر نقاط بدنه پمپ طبیعی است؛ ولی اختلاف دمای بین نقاط مختلف بیرینگ و همچنین خط آب‌بند فلش در مقایسه با تجهیز مشابه قابل تأمل بود.

در بازرسی مبتنی بر نشرآوایی از پمپ نیز ۲۳ دسی‌بل رشد در سطح صدای پمپ مشاهده گردید. همچنین در دمانگاری انجام شده، نقاط دما بالا با دمای قابل توجه بر روی مکانیکال آب‌بند پمپ مشاهده گردید. هرچند بالا بودن دمای قسمت

شکل ۱۱. تصویر حرارتی مکانیکال آب بند پمپ

شکل ۱۰. تصویر حرارتی مکانیکال آب بند پمپ

بدین ترتیب نسبت به صدور درخواست کار مبنی بر بازرسی چشمی وضعیت یاتاقان‌ها و همچنین بررسی وضعیت لقی یاتاقان اقدام گردید. همچنین باتوجه به وضعیت دمایی مکانیکال آببند و خط آببند فلش نیز درخواست گردید نسبت به انجام تعمیرات دوره‌ای مربوطه و شارژ سیال باربر اقدام گردد. پس از خروج تجهیز از سرویس و در بازدید انجام شده مشخص گردید پدهای ژورنال یاتاقان به همراه کلاردیسک دچار سایش و خوردگی شده است. تصویر خرابی تشخیص داده شده به کمک روش‌های پایش وضعیت در شکل ۱۵ ارائه شده است.

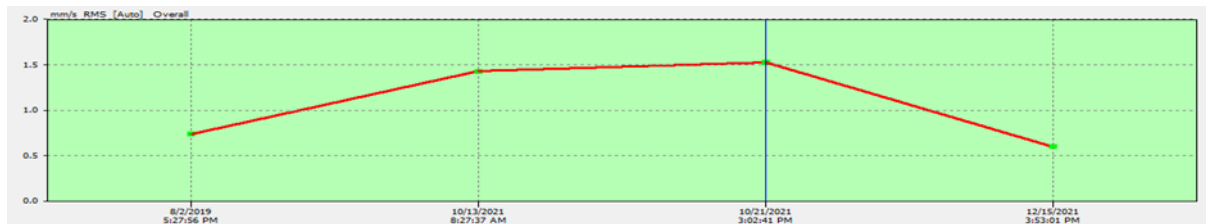
شکل ۱۵. روند کاهشی دامنه ارتعاشات محوری پمپ پس از اقدامات اصلاحی

پس از تعویض یاتاقان و کلاردیسک و شارژ سیال باربر مشکل هم‌زمان ارتعاشات، دما و صدای تجهیز برطرف گردید. مطابق روند ارتعاشات ارائه شده در شکل ۱۶، ارتعاشات محوری پمپ پس از تعمیرات انجام شده بیش از ۶۰٪ کاهش یافت.

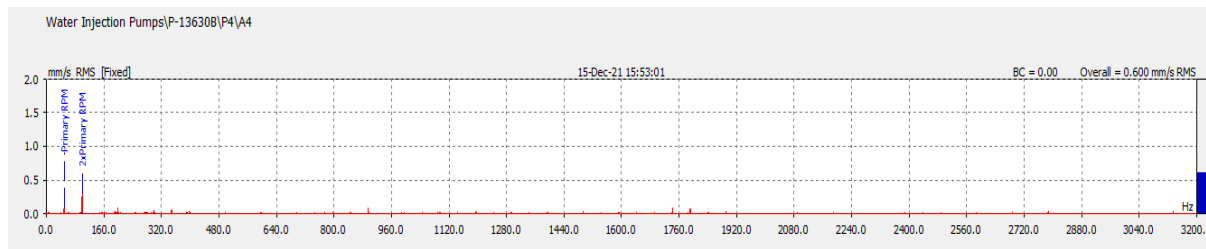
شکل ۱۶. طیف فرکانسی پمپ پس از اقدامات اصلاحی حذف فرکانس‌های بالا در اثر تعویض بیرینگ معیوب

در شکل ۱۷ که مربوط به طیف فرکانسی پمپ بعد از تعویض بیرینگ است حذف فرکانس‌های مربوطه خرابی بیرینگ مشهود بوده و طیف فرکانسی نیز به وضعیت نرمال بازگشته است. همچنین مطابق شکل‌های ۱۸ و ۱۹ نیز دمای نقاط دما بالا بر روی بیرینگ و مکانیکال آببند حدود ۲۷ درجه سانتی‌گراد کاهش یافت.

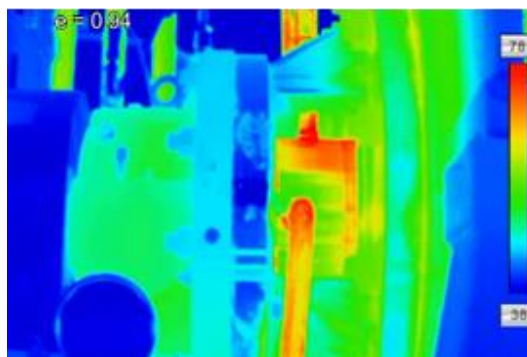
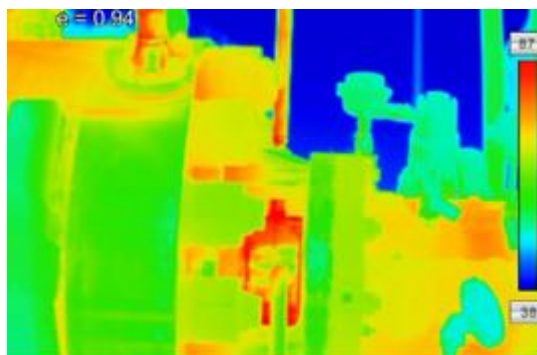
شکل ۱۷. تصویر حرارتی مکانیکال آب‌بند پمپ با کاهش ۲۷

درجه‌ای دما پس از اقدامات اصلاحی

شکل ۱۸. تصویر حرارتی مکانیکال آب‌بند پمپ پس از

اقدامات اصلاحی با کاهش ۸ درجه‌ای دما

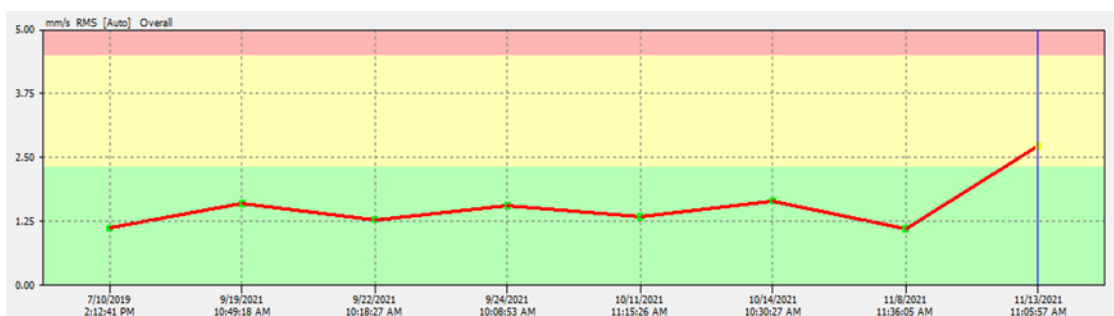
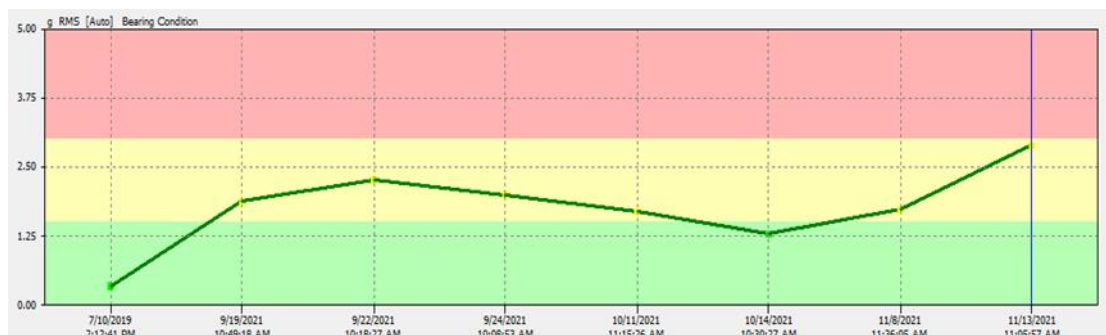
و ۳ ارائه شده است. هرچند مقادیر کلی ارتعاشات براساس استاندارد در محدوده نرمال قرار دارد ولی روند افزایشی مشاهده شده در شکل‌های ۲۰ و ۲۱ نشان از وقوع تغییراتی در وضعیت بیرینگ‌های الکتروموتور دارد.

شکل ۱۹. روند ارتعاشات با افزایش محسوس دامنه ارتعاشات طی آخرین داده‌برداری از تجهیز

شکل ۲۰. روند پارامتر بیرینگ با افزایش محسوس دامنه پارامتر بیرینگ طی آخرین داده‌برداری از تجهیز

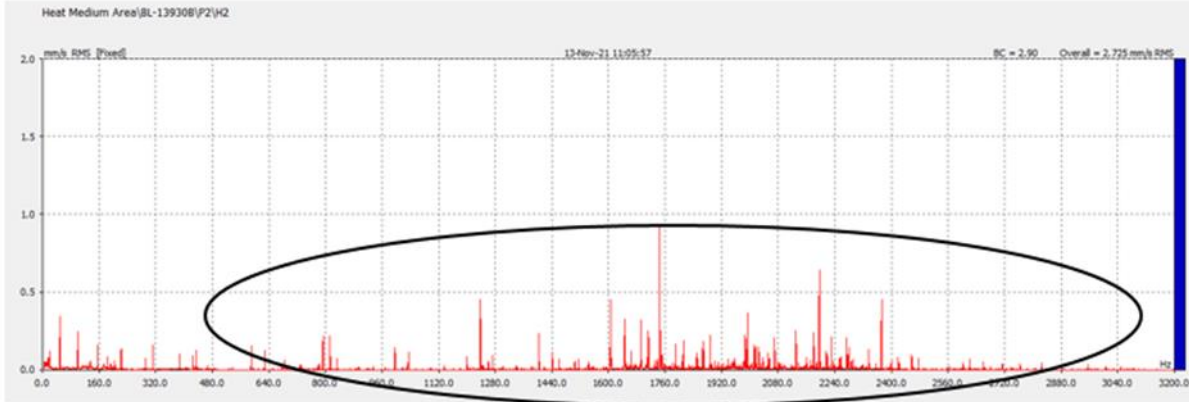
شکل ۲۱. طیف پوش در زمان وقوع خرابی یاتاقان

فرکانس‌های متعددی مشاهده می‌گردد که برخی با هارمونیک‌های فرکانس‌های خرابی بیرینگ مرتبط هستند که در شکل ۲۲ مشاهده می‌شود.

در گام بعد بررسی دقیق‌تر طیف فرکانسی ارتعاشات و منحنی پوش تجهیز اطلاعات بیشتری از علت تغییر مشاهده شده مذکور را روشن می‌سازد. در طیف فرکانسی، ظهور

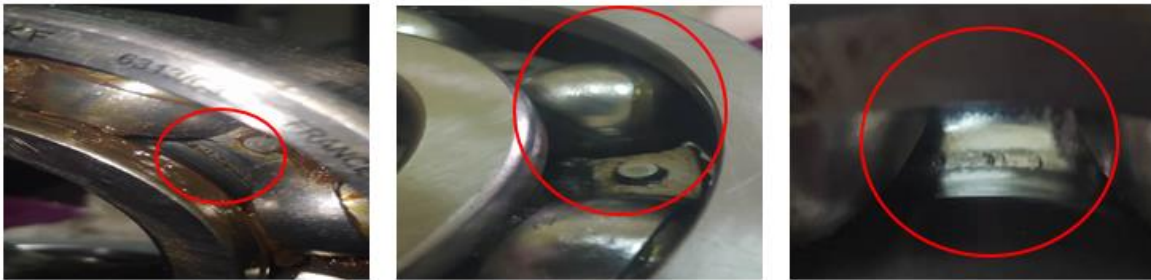
شکل ۲۲. تصاویر خرابی یاتاقان

شکل ۲۲ موقعیت و شدت خرابی یاتاقان مورد بررسی را نشان می‌دهد.

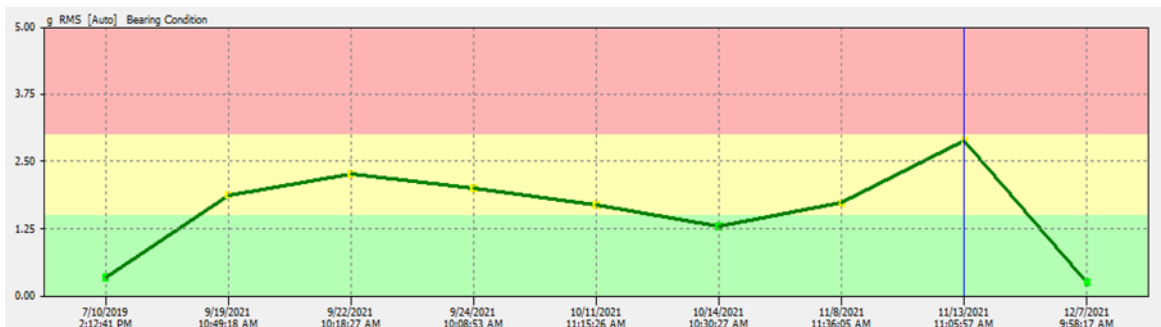
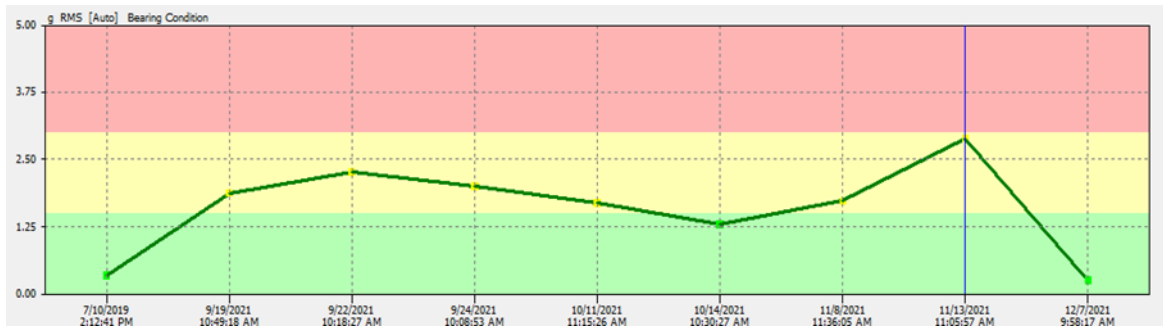
شکل ۲۳. روند مقادیر کلی ارتعاشات پس از تعویض یاتاقان

شکل ۲۴. روند پارامتر یاتاقان پس از تعویض یاتاقان

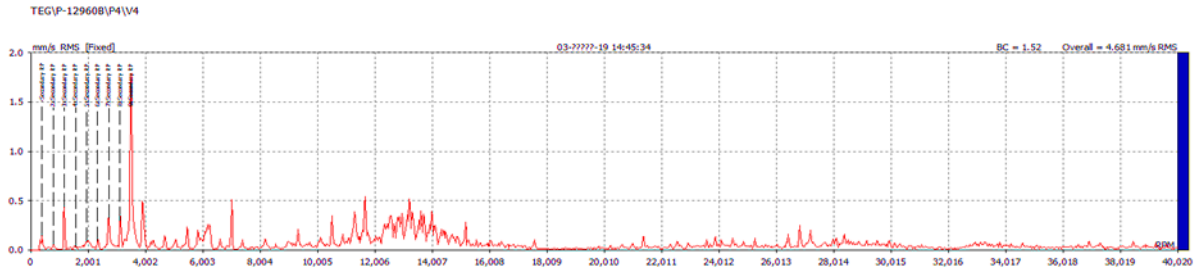
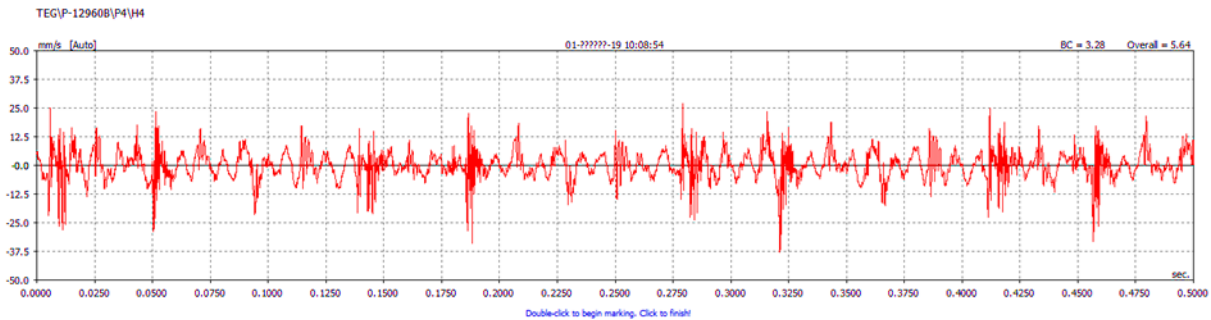
شکل ۲۶. طیف فرکانسی پمپ در راستای عمودی

شکل ۲۷. سیگنال زمانی پمپ در راستای افقی

- ✓ هرچند مقادیر کلی ارتعاشات ارائه شده در جدول ۶ براساس سفارش سازنده در محدوده قابل قبول است ولی مشاهده هارمونیک‌های دور در طیف فرکانسی شکل ۲۶ و پدیده ضربه در سیگنال زمانی شکل ۲۷ با دامنه قابل توجه یک هشدار به شمار می‌رود. در بررسی انجام شده مشخص شد دلیل این مسئله به علت نبود یکنواخت‌کننده جریان در مسیر سیال است که نسبت به صدور درخواست کار جهت تهیه و نصب آن اقدام گردید.
- ✓ باتوجه به دمای خط ورودی و خروجی و مشاهده نقاط دما بالا در شکل ۲۹ از واحد پردازش درخواست شد نسبت به بررسی پارامترهای فرایندی اقدام گردد.
- ✓ باتوجه به مشاهده دمای قابل توجه بر روی هوزینگ یاتاقان الکتروموتور مطابق شکل ۲۸ و رشد ۱۱ دسی بل سطح صدا در آزمون نشرآوایی تصمیم گرفته شد نسبت به بررسی وضعیت روانکاری و چک وضعیت هم‌راستایی اقدام گردد. در آزمون بی‌باری الکتروموتور مشخص گردید رشد سطح

صدا مربوط به نقص روانکاری بوده و گریس کاری نیز منجر به کاهش سطح صدا نشد. بدین ترتیب نسبت به بازدید چشمی از یاتاقان اقدام گردید. پس از بازدید، شستشو و مونتاژ مجدد یاتاقان الکتروموتور نسبت به هم‌راستاسازی مجدد تجهیز اقدام گردید. وضعیت تجهیز پس از راه‌اندازی مجدداً مورد بررسی قرار گرفت. داده‌برداری مجدد نشان از بهبود شرایط کارکرد تجهیز داشت که در شکل ۳۱ مشاهده می‌شود. مطابق نتایج ارائه شده در جدول ۹ و ۱۰ و ۱۱ نوبه ارتعاشات و پارامتر

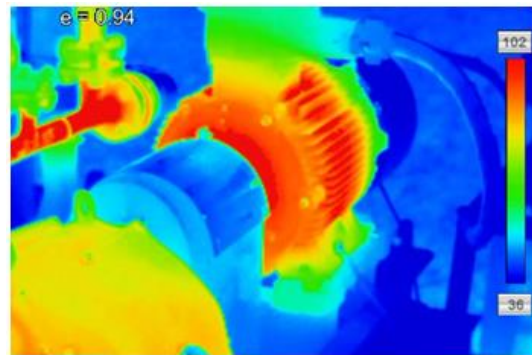
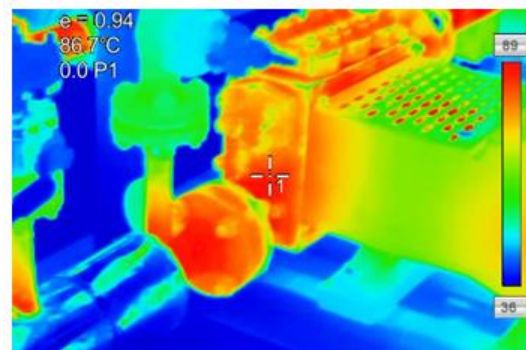
شکل ۲۸. تصویر حرارتی الکتروموتور و پمپ

شکل ۲۹. تصویر حرارتی پمپ

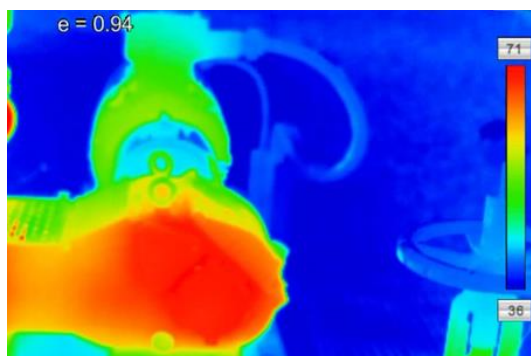
شکل ۳۳. تصویر حرارتی پمپ پس از سرریز روغن

روغن در شکل ۳۳ به وضوح قابل مشاهده است. این نکته بار دیگر اهمیت پایش متناوب و هم‌زمان پارامترهای مختلف با استفاده از ابزار و روش‌های موجود را نشان می‌دهد. به عبارت دیگر با توجه به عدم امکان بازدید روزانه سطح روغن پمپ اگر از روش دمانگاری استفاده نمی‌شد این مشکل به راحتی می‌توانست منجر به وقوع خرابی سنگین و تحمیل هزینه تعمیراتی سنگین و توقف تولید گردد. هزینه‌ای معادل هزینه خرید یک دوربین دمانگاری! این مورد کاوی بار

داده‌برداری‌های بعدی نیز نشان از شرایط عادی و قابل قبول تجهیز داشت تا اینکه در یکی از بررسی‌های دوره‌ای انجام شده رشد ناگهانی دما بر روی پمپ مشاهده شد که در شکل ۳۲ آمده است. با توجه به افزایش ناگهانی دما بدون مشاهده تغییر محسوس در شرایط ارتعاشات و صدای تجهیز، سریعاً نسبت به صدور درخواست کار جهت بررسی سطح روغن موجود در پمپ اقدام گردید که با سرریز روغن مشکل افزایش ناگهانی دما برطرف شد. کاهش دما در اثر سرریز

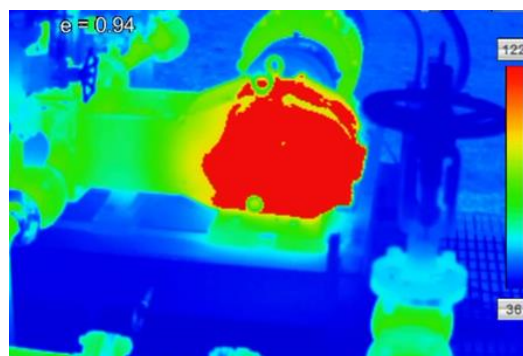
شکل ۳۲. تصویر حرارتی پمپ در اثر وجود مشکلات روانکاری و سطح پایین روغن

در مورد کاوی حاضر هرچند نتایج آنالیز ارتعاشات و نشر آوایی عادی بود ولی خرابی مذکور به کمک دمانگاری تشخیص داده شد.
